# 「階段下地ユニット」は 低層住宅の墜転落災害を予防します

# 階段下地ユニット

# 階段下地ユニット仕様

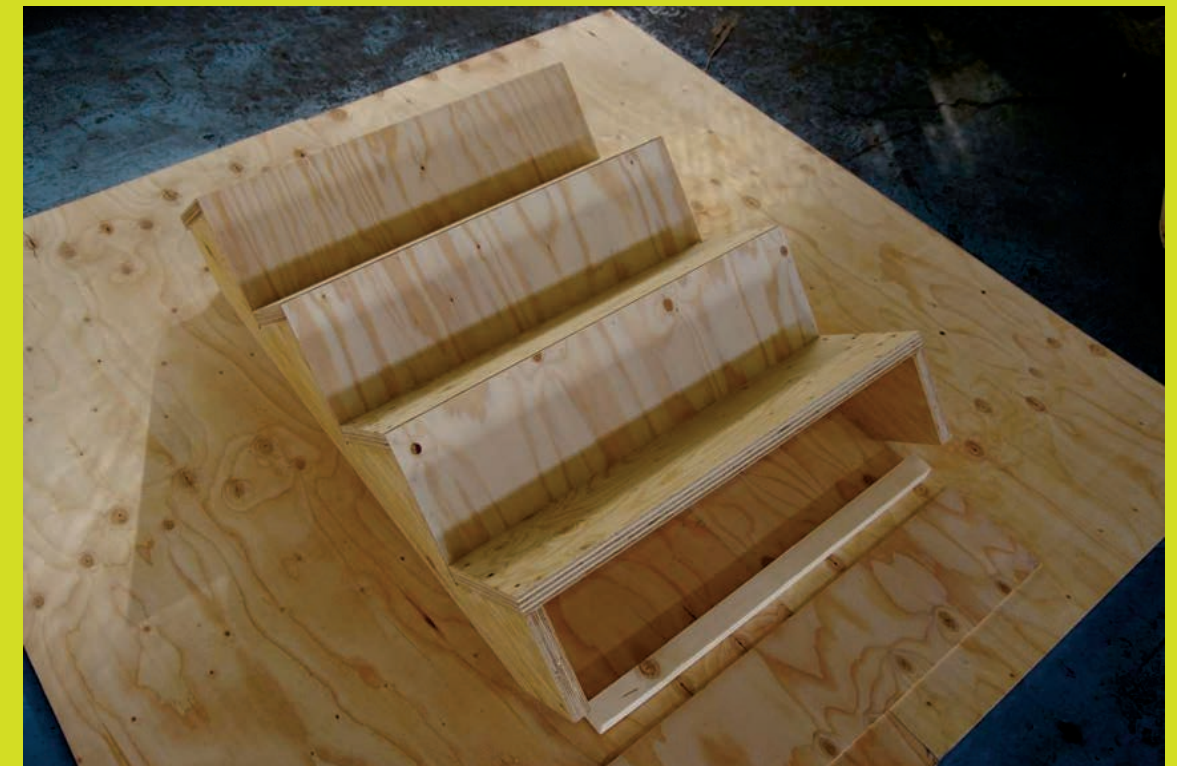
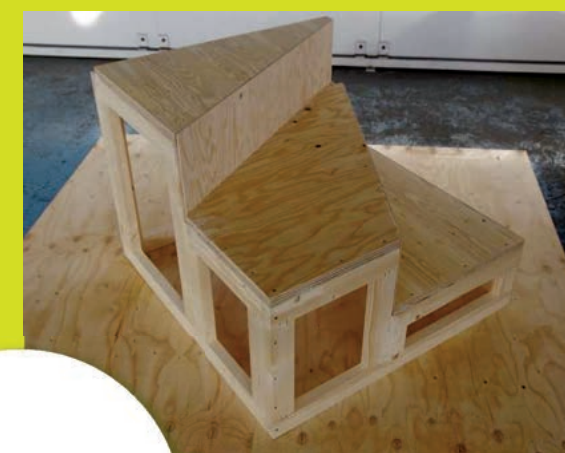
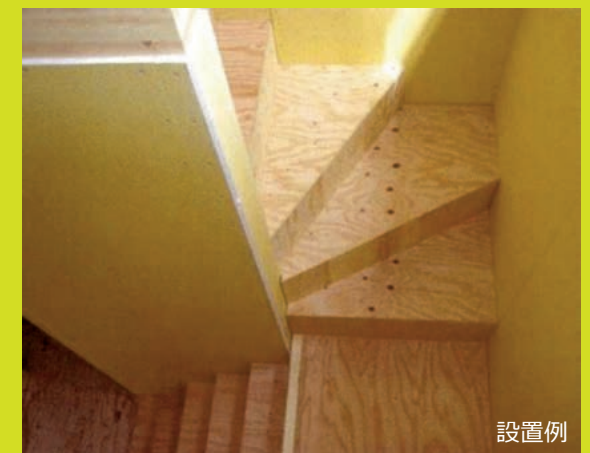
設置例

簡単施工！荷揚げ作業も楽々！  
お施主様案内も安心！

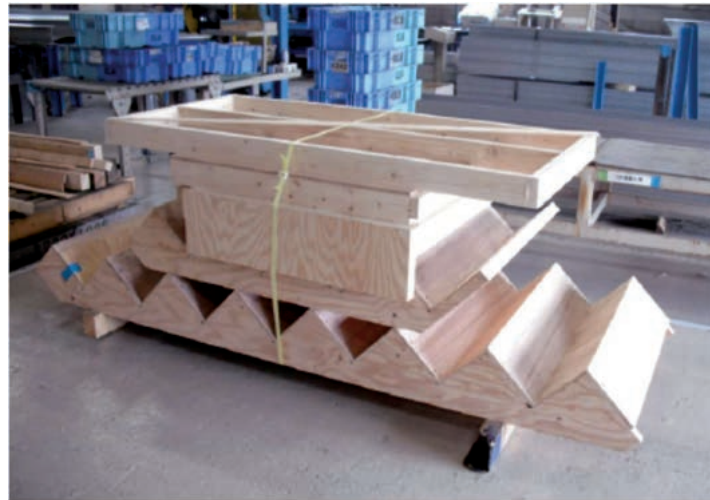
## 下地ユニット部材構成

各ユニットは工場加工・組立・梱包されて現場へ直送されます

直階段ユニット(下段)

3 廻り階段ユニット

踊り場ユニット

直階段ユニット(上段)

支持パネル

- あらかじめ工場で組み立てられた階段下地ユニットになります。
- 在来木造の構造躯体（柱105角）に対応した仕様・寸法になります。
- 一般流通建材化粧段板の下地ユニットです。  
化粧段板（30mm厚・36mm厚）、蹴込板、巾木などについては別途対応してください。
- 施工順序は「階段部分の壁面に石膏ボードを貼り付けた後」での施工、ユニット取付となります。
- 1つの階段プランで2~4個のユニットから構成されています。

- 躯体条件：基本階高は9尺（2,910mm）階段幅は柱芯910mm
- 側板28mm厚合板 段板28mm厚合板 蹴込板5mm厚合板
- 納品形態：ユニット単位で納品いたします（1階段あたり約2~4ユニット）
